# Reinigingsproject parkeergarage Erasmus MC

### 1. Inleiding project:

In 2016 en in 2017 heeft Borbotech BV een leidingonderzoek uitgevoerd in sprinklerinstallatie in gebouw Ee en in de parkeergarage van het Erasmus MC aan de Westzeedijk te Rotterdam. Deze inspectie is benodigd volgens de TB80.

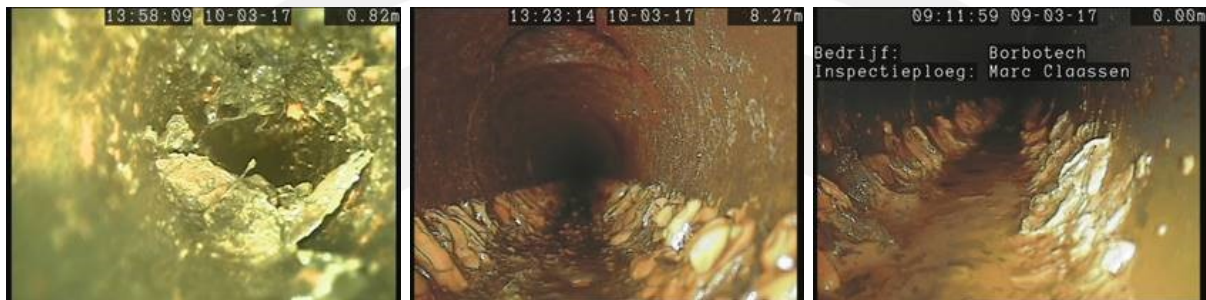
Hieruit is gebleken dat de leidingen in de parkeergarage ernstig waren aangetast door corrosie. Dusdanig dat er een verhoogde kans op verstoppingen aanwezig was en dat de c-waarde van de leidingen aanzienlijk naar beneden moest bijgesteld worden, gezien de verruwing in de leidingen.

In de rapportage van het leidingonderzoek, heeft Borbotech BV vervanging of reiniging geadviseerd.

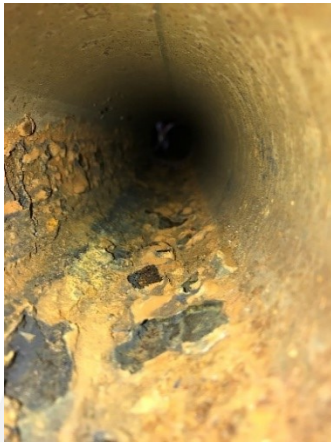
Aangetaste leiding

Bovenstaand resultaat is goed bevonden door Bureau Veritas. Hiermee is gezamenlijk de referentie bepaald, waaraan de reiniging moest voldoen.

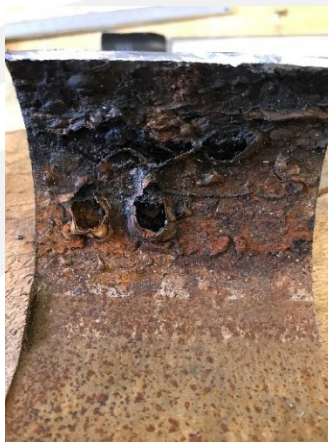
Opengewerkte leiding

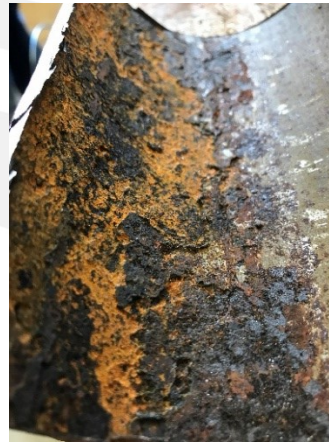
Gereinigde leiding

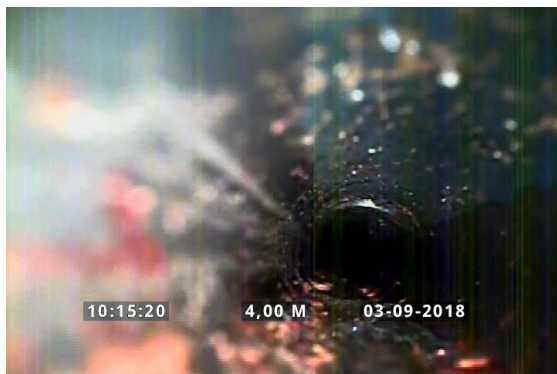
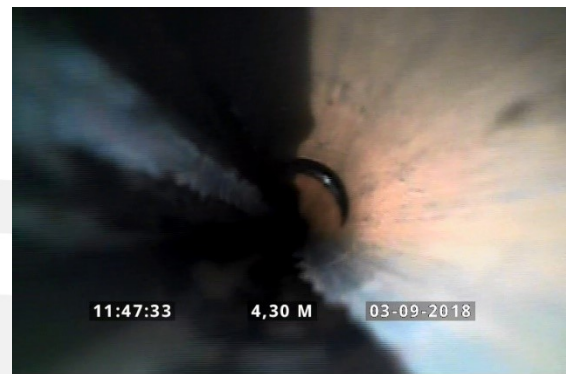
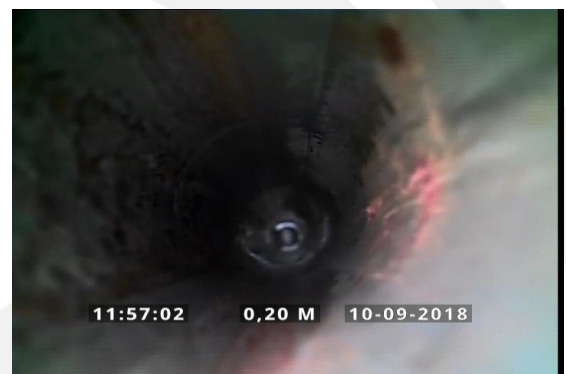
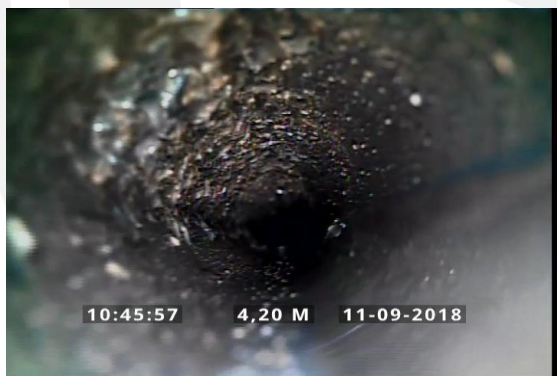
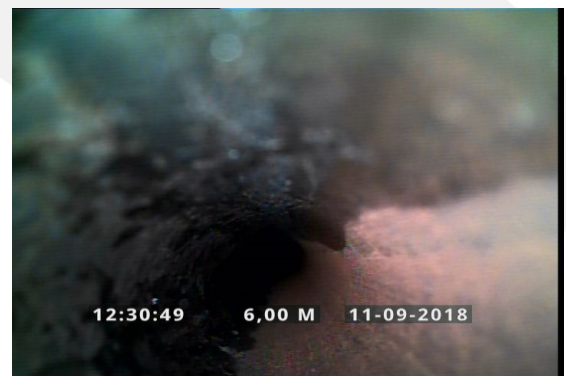
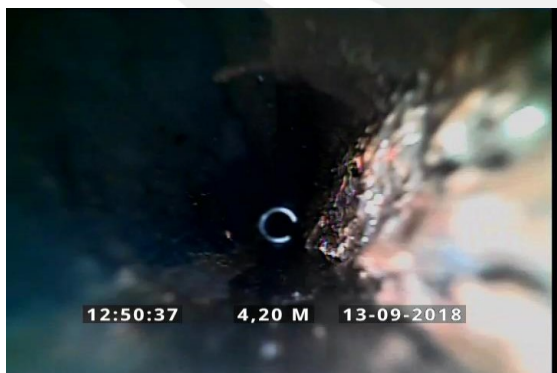
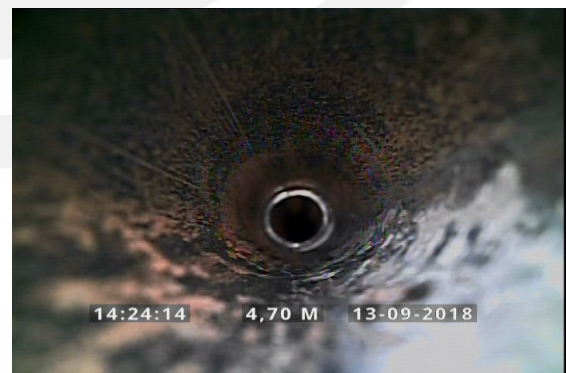
## 5. Resultaten:

Na het reinigen van een leiding is deze geïnspecteerd met een camera.

Deze beelden zijn opgenomen.

Het doel was om minimaal 80% van de leidingen in de parkeergarage te reinigen. We zijn rond de 90% uitgekomen, dus dit doel is gehaald.
